# Kroonrand in zicht

Mooie kroon gemaakt. Mooie kroon geplaatst. Deze past fantastische in de rij: kleur goed, vorm perfect. Vijf jaar later klaagt de patiënt bij een controle over het donkere randje onder de kroon. Dit is dan de kleurovergang tussen de kroon en het element. De outline van een kroon komt vrijwel altijd in het zicht. Je kan deze in eerste instantie subgingivaal leggen, maar bijna altijd komt deze overgang later bloot te liggen. Is daar iets aan te doen? **door Ronald Mak en Thijs Risseeuw**

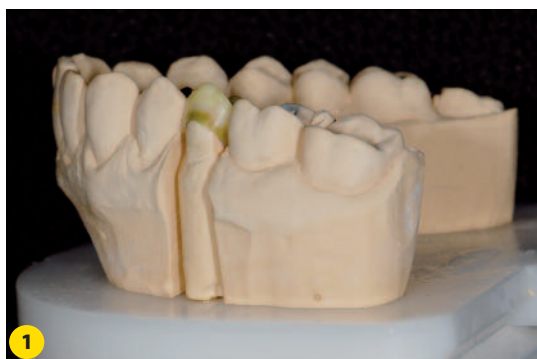
**Afb. 1** Premolaar gemodelleerd op model.

Op de uit het model te halen werkstomp kan het modelleren en afranden optimaal worden uitgevoerd.

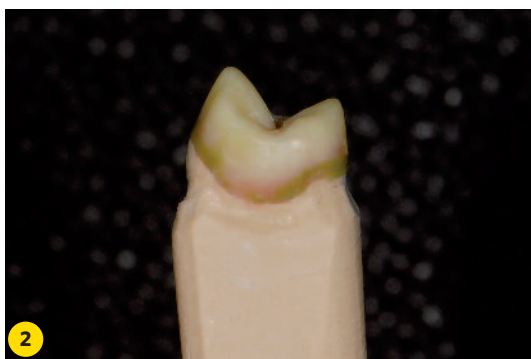
**Afb. 2** Premolaar in was afgerand op de stomp.

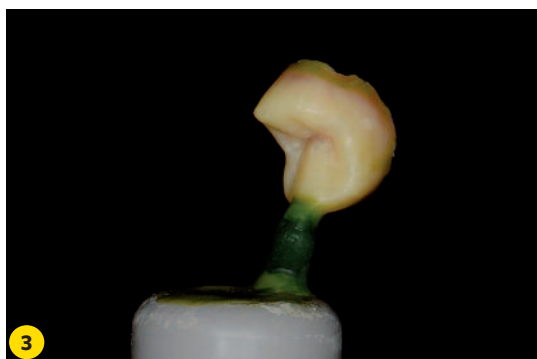
**Afb. 3** Klaar voor inbedden en persen.  
**Afb. 4** Uitgebed na het persen.

Het wasmodel wordt ingebed om binnen de inbedmassa te worden omgezet in een geperste kroonbasis. In dit stadium
